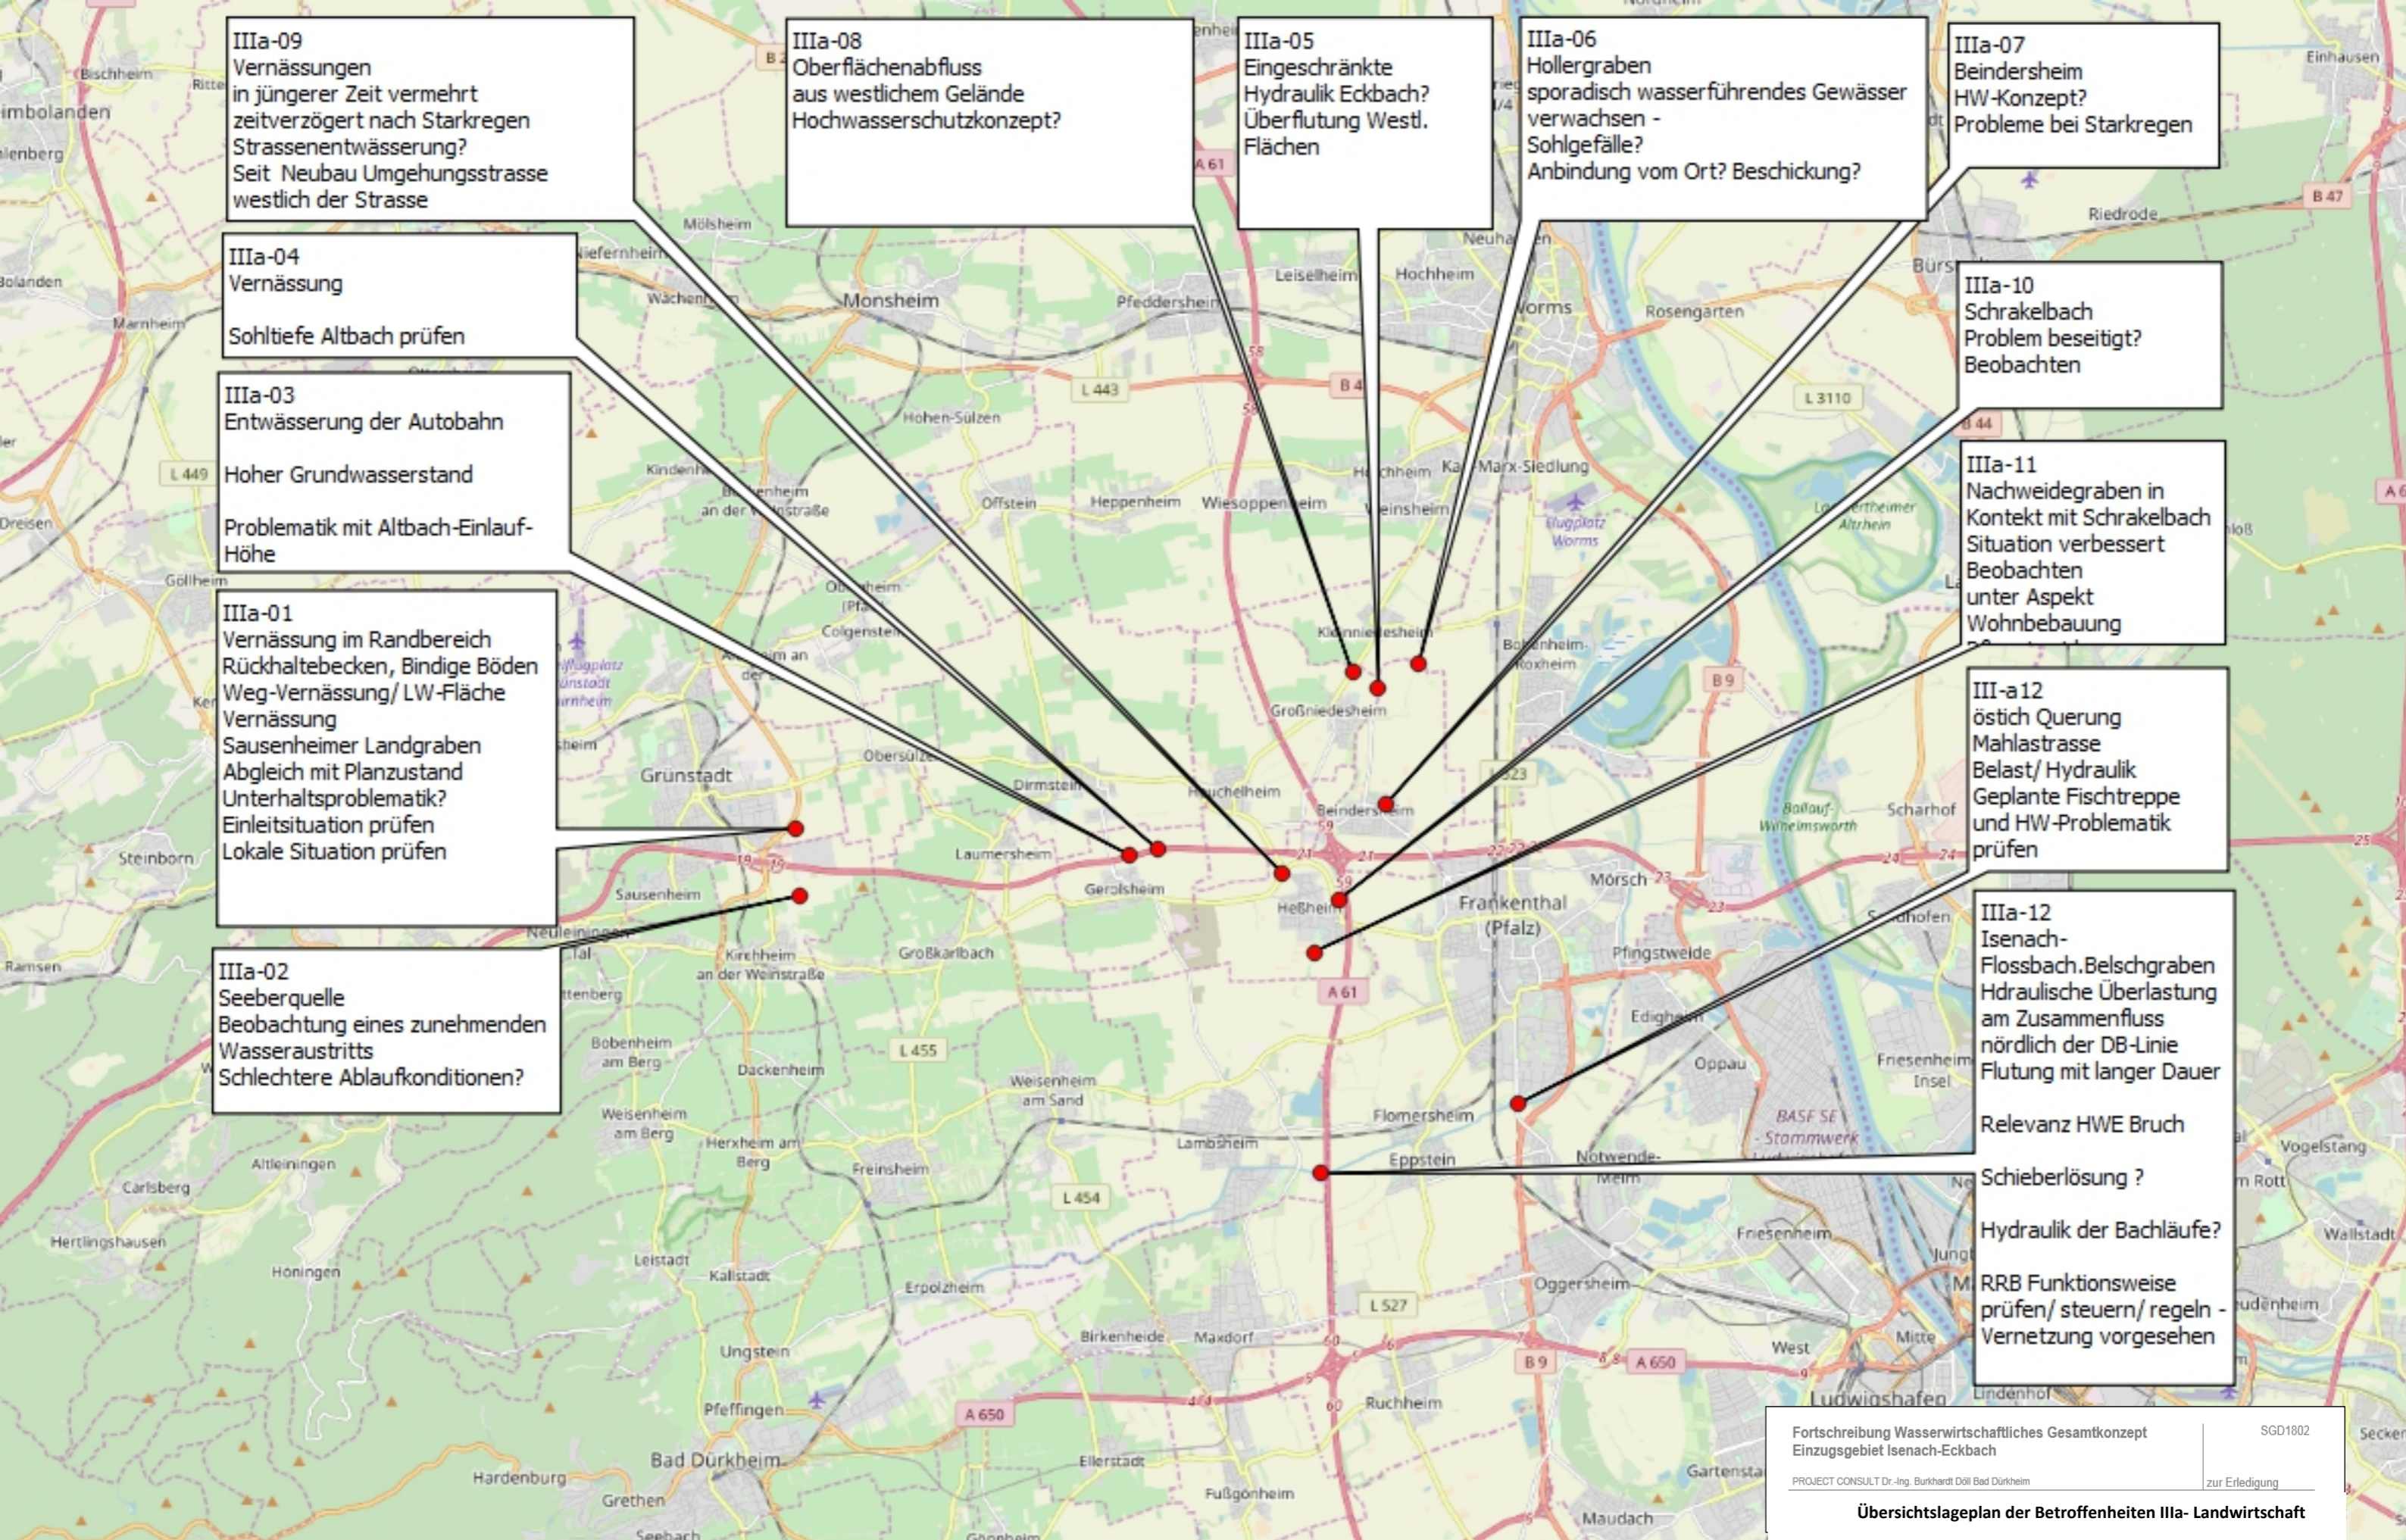
**IIIa-09**  
 Vernässungen  
 in jüngerer Zeit vermehrt  
 zeitverzögert nach Starkregen  
 Strassenentwässerung?  
 Seit Neubau Umgehungsstrasse  
 westlich der Strasse

**IIIa-08**  
 Oberflächenabfluss  
 aus westlichem Gelände  
 Hochwasserschutzkonzept?

**IIIa-05**  
 Eingeschränkte  
 Hydraulik Eckbach?  
 Überflutung Westl.  
 Flächen

**IIIa-06**  
 Hollergraben  
 sporadisch wasserführendes Gewässer  
 verwachsen -  
 Sohlgefälle?  
 Anbindung vom Ort? Beschickung?

**IIIa-07**  
 Beindersheim  
 HW-Konzept?  
 Probleme bei Starkregen

**IIIa-04**  
 Vernässung  
 Sohlentiefe Altbach prüfen

**IIIa-10**  
 Schrakelbach  
 Problem beseitigt?  
 Beobachten

**IIIa-03**  
 Entwässerung der Autobahn  
 Hoher Grundwasserstand  
 Problematik mit Altbach-Einlauf-  
 Höhe

**IIIa-11**  
 Nachweidegraben in  
 Kontext mit Schrakelbach  
 Situation verbessert  
 Beobachten  
 unter Aspekt  
 Wohnbebauung

**IIIa-01**  
 Vernässung im Randbereich  
 Rückhaltebecken, Bindige Böden  
 Weg-Vernässung/ LW-Fläche  
 Vernässung  
 Sausenheimer Landgraben  
 Abgleich mit Planzustand  
 Unterhaltsproblematik?  
 Einleitsituation prüfen  
 Lokale Situation prüfen

**III-a12**  
 östlich Querung  
 Mahlastrasse  
 Belast/ Hydraulik  
 Geplante Fischtreppe  
 und HW-Problematik  
 prüfen

**IIIa-02**  
 Seeberquelle  
 Beobachtung eines zunehmenden  
 Wasseraustritts  
 Schlechtere Ablaufkonditionen?

**IIIa-12**  
 Isenach-  
 Flossbach, Belschgraben  
 Hdraulische Überlastung  
 am Zusammenfluss  
 nördlich der DB-Linie  
 Flutung mit langer Dauer  
 Relevanz HWE Bruch
