Umweltinspektionsbericht

Regelüberwachung gemäß

Daten Betreiber			
Betreiber	E & O Entsorgung GmbH		
Betriebsname (wenn abweichend)			
Betriebsanschrift (Standort)	Am Ockenheimer Graben 24 55411 Bingen am Rhein		
IED-Nr. und Anlagentätigkeit	5.1.c - Verwertung von gefährlichen Abfällen mit einer Kapazität > 10 t/d		
Zuordnung	<input checked="" type="checkbox"/> 4. BImSchV Nr. 8.11.2.1EG	<input type="checkbox"/> DepV Klasse	<input type="checkbox"/> IZÜV
Anlagenbezeichnung	Elektronikschrottreycling gefährlicher Abfälle

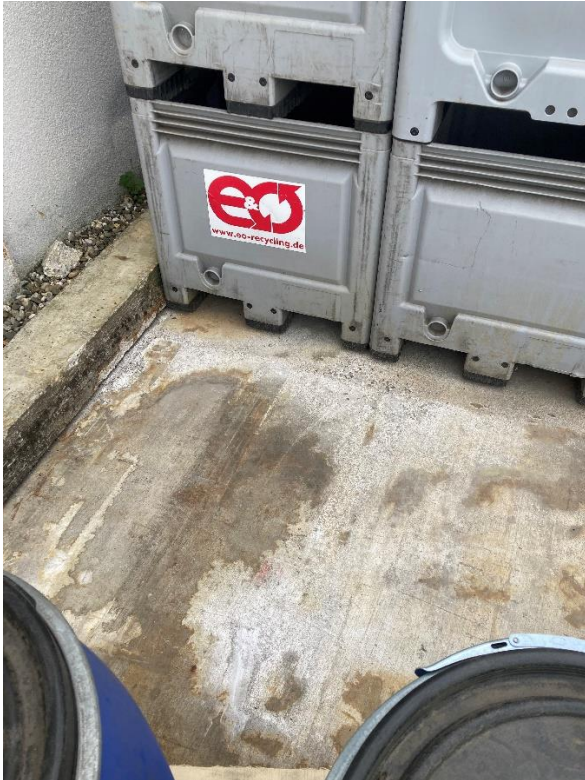
Einhaltung der Genehmigungsanforderungen und Schlussfolgerungen	
<input type="checkbox"/> keine relevanten Feststellungen ¹	Maßnahmen
<input checked="" type="checkbox"/> relevante Feststellungen ²	Maßnahmen
<p><u>AwSV:</u></p> <p>1. Die AwSV-Fläche an der westlichen Außenwand der Demontageanlage ist der Bodenbelag leicht erodiert, was vermutlich auf den Austritt von Batterieflüssigkeit zurückzuführen ist (siehe Abb. 1). Angebot zur Sanierung liegt vor.</p> <p>2. Gesamte WHG-Fläche ist zu sanieren.</p> <p>Maßnahmen: Nach erfolgter Sanierung ist eine Abnahme durch einen Sachverständigen nach AwSV zu beauftragen. Der Bericht ist der zuständige untere Wasserbehörde spätestens 30.06.2026 vorzulegen.</p>	<p><input type="checkbox"/> keine, da Mängel zwischenzeitlich beseitigt</p> <p><input checked="" type="checkbox"/> Aufforderung an den Betreiber zur Einhaltung der Anforderungen mit Fristsetzung</p> <p><input type="checkbox"/> Anhörung/Anordnung mit Fristsetzung</p> <p><input type="checkbox"/> Kontrollinspektion</p>

Abb. 1: Erosierte AwSV-Fläche
