## Umweltinspektionsbericht

Regelüberwachung gemäß

<b>Daten Betreiber</b>			
Betreiber	E & O Entsorgung GmbH		
Betriebsname (wenn abweichend)			
Betriebsanschrift (Standort)	Am Ockenheimer Graben 24 55411 Bingen am Rhein		
IED-Nr. und Anlagentätigkeit	5.5 - Zeitweilige Lagerung von gefährlichen Abfälle		
Zuordnung	<input checked="" type="checkbox"/> 4. BImSchV Nr. 8.12.1.1EG	<input type="checkbox"/> DepV Klasse	<input type="checkbox"/> IZÜV
Anlagenbezeichnung	Zwischenlager für gefährliche Abfälle

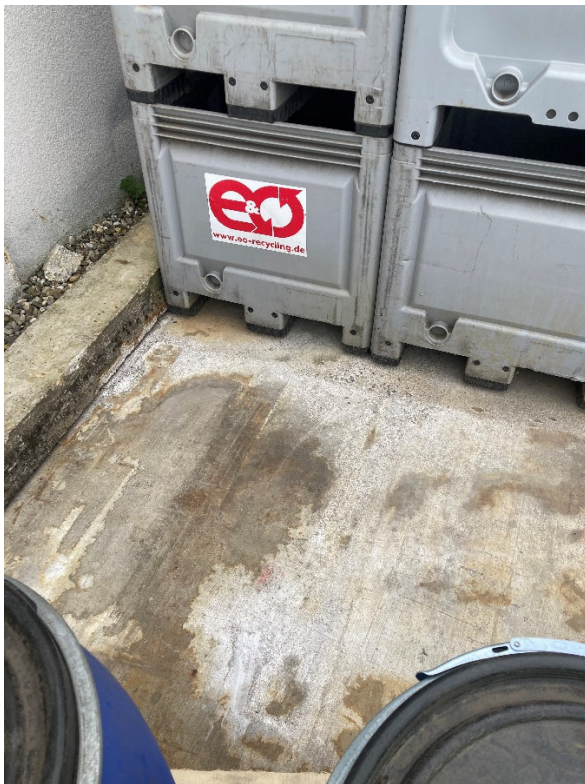
<b>Einhaltung der Genehmigungsanforderungen und Schlussfolgerungen</b>	
<input type="checkbox"/> keine relevanten Feststellungen <sup>1</sup>	Maßnahmen
<input checked="" type="checkbox"/> relevante Feststellungen <sup>2</sup>	Maßnahmen
<p><u>AwSV:</u></p> <ol style="list-style-type: none"><li>1. Die AwSV-Fläche an der westlichen Außenwand der Demontageanlage ist der Bodenbelag leicht erodiert, was vermutlich auf den Austritt von Batterieflüssigkeit zurückzuführen ist (siehe Abb. 1). Angebot zur Sanierung liegt vor.</li><li>2. Gesamte WHG-Fläche ist zu sanieren.</li></ol> <p>Maßnahmen: Nach erfolgter Sanierung ist eine Abnahme durch einen Sachverständigen nach AwSV zu beauftragen. Der Bericht ist der zuständige untere Wasserbehörde spätestens 30.06.2026 vorzulegen.</p>	<p><input type="checkbox"/> keine, da Mängel zwischenzeitlich beseitigt</p> <p><input checked="" type="checkbox"/> Aufforderung an den Betreiber zur Einhaltung der Anforderungen mit Fristsetzung</p> <p><input type="checkbox"/> Anhörung/Anordnung mit Fristsetzung</p> <p><input type="checkbox"/> Kontrollinspektion</p>

Abb. 1: Erodierte AwSV-Fläche
