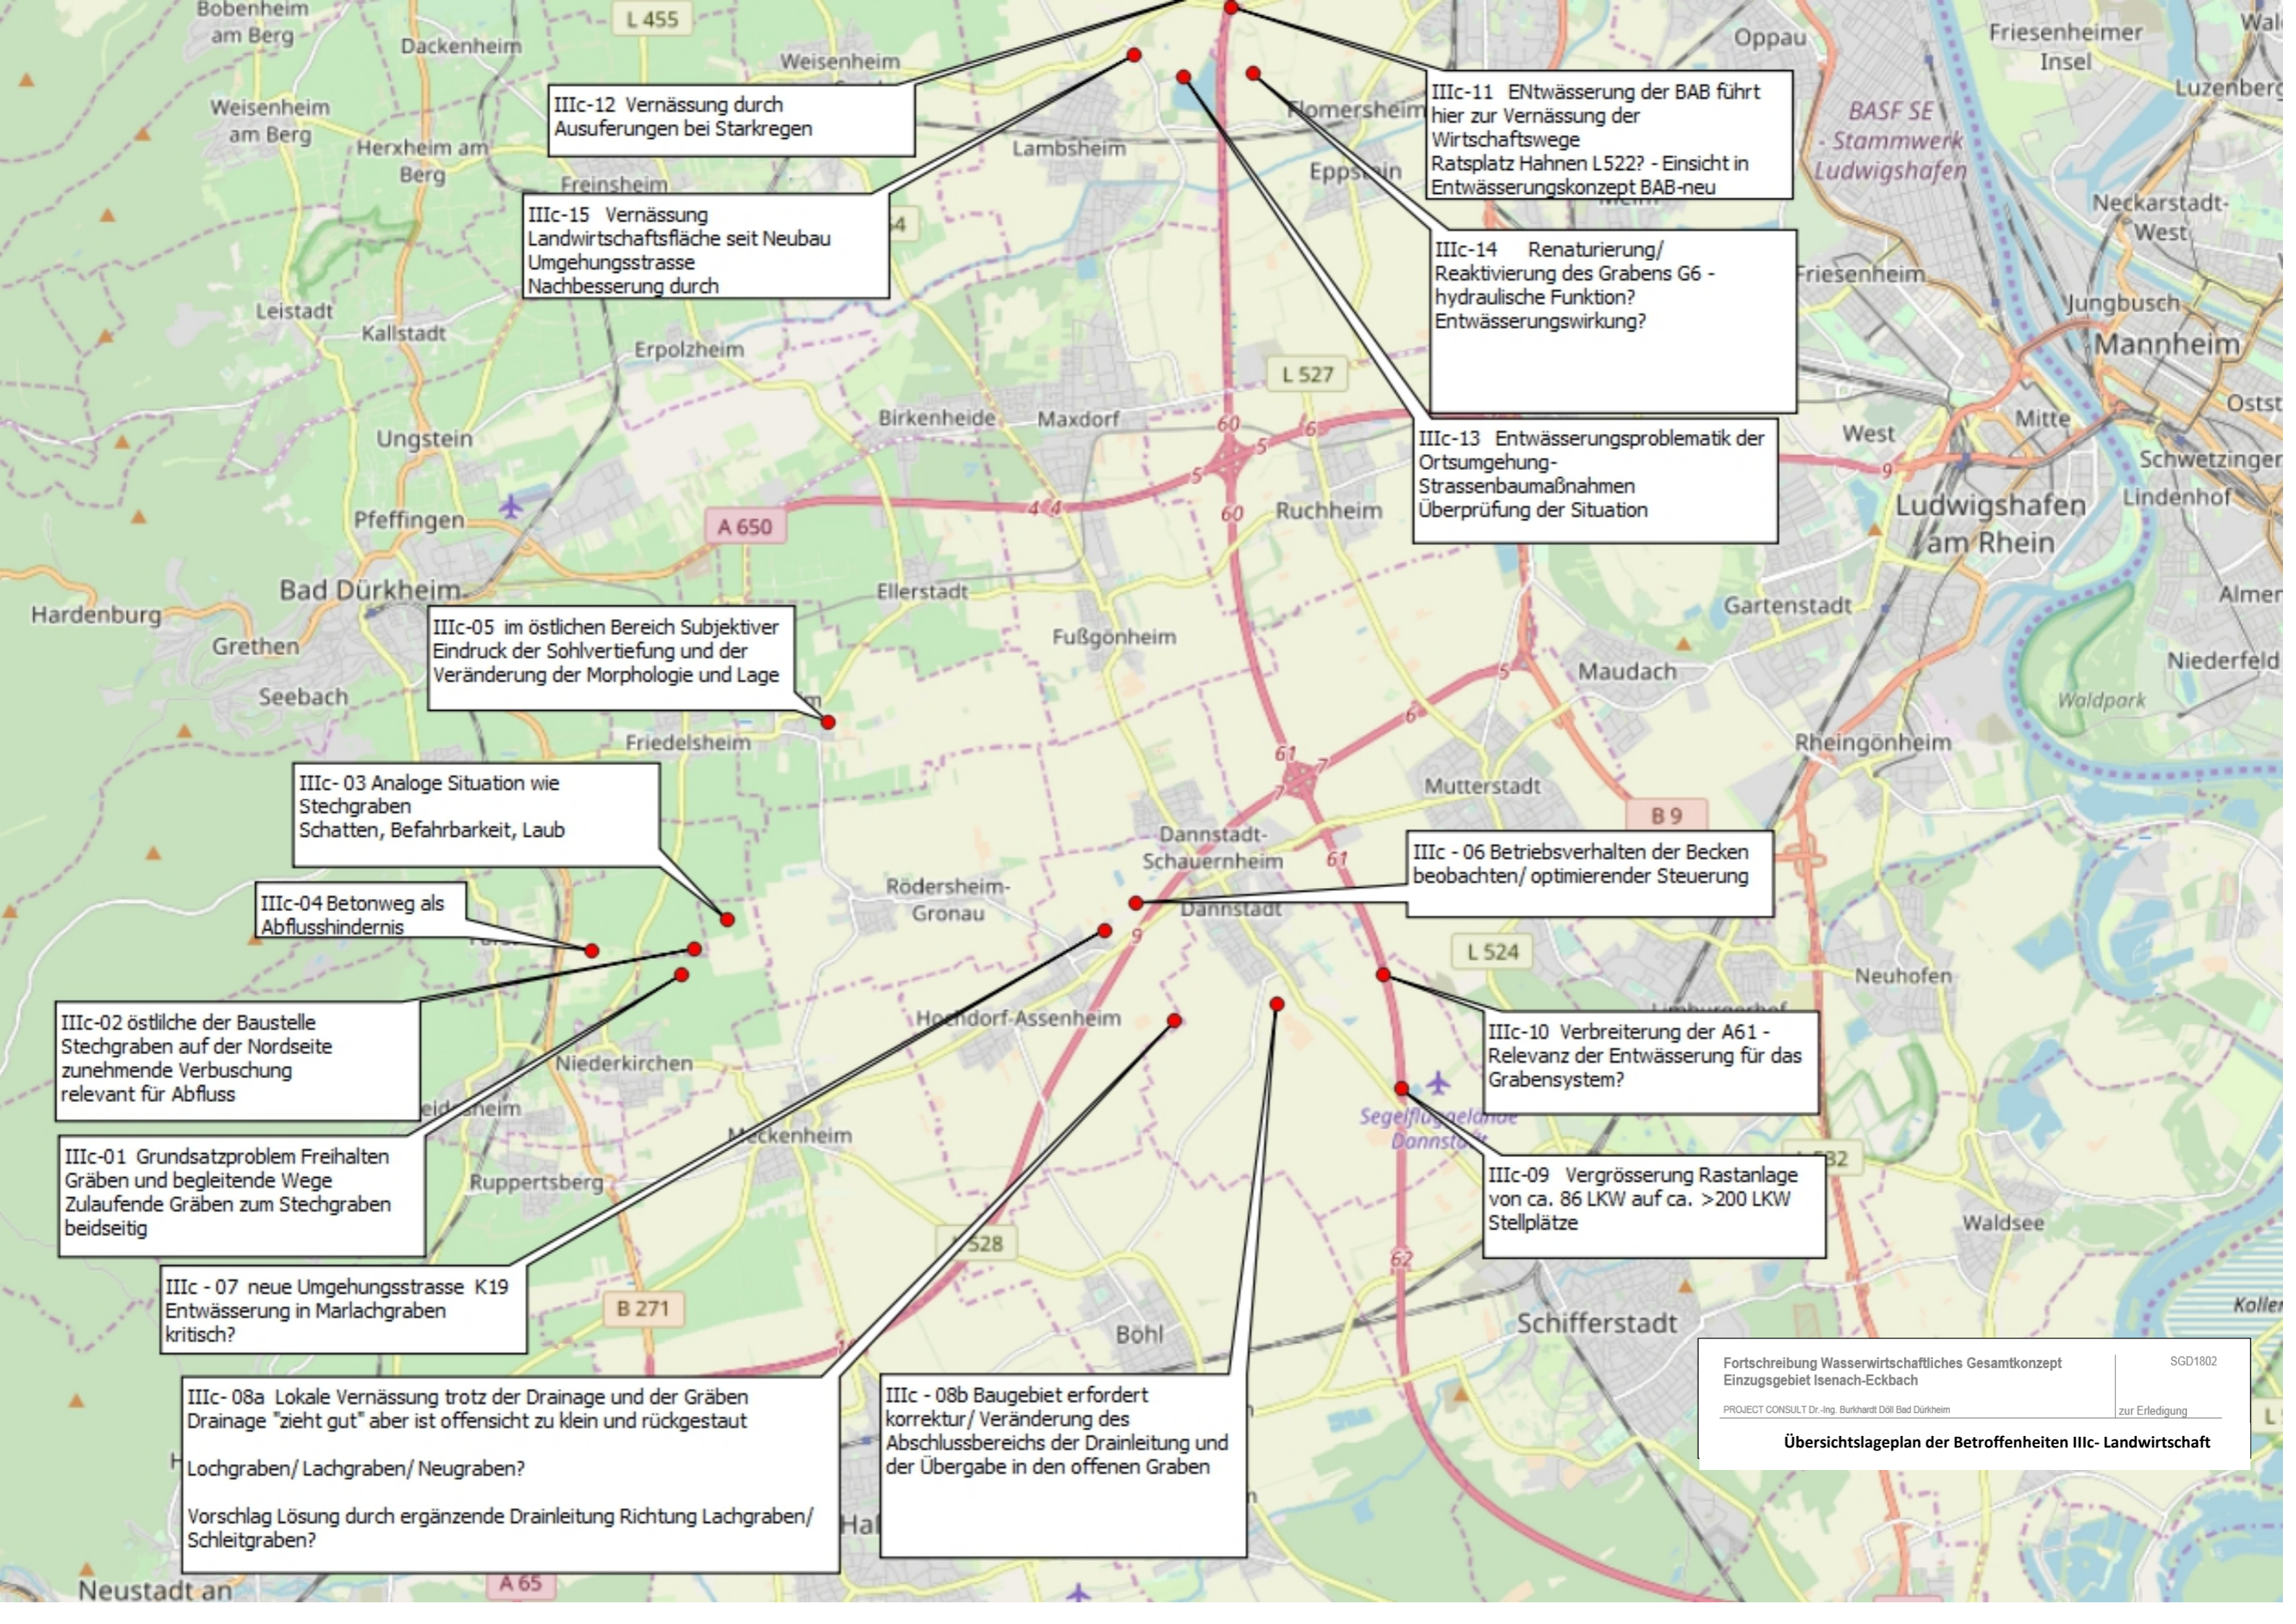
IIIc-12 Vernässung durch Ausuferungen bei Starkregen

IIIc-15 Vernässung Landwirtschaftsfläche seit Neubau Umgehungsstrasse Nachbesserung durch

IIIc-11 Entwässerung der BAB führt hier zur Vernässung der Wirtschaftswege Ratsplatz Hahnen L522? - Einsicht in Entwässerungskonzept BAB-neu

IIIc-14 Renaturierung/Reaktivierung des Grabens G6 - hydraulische Funktion? Entwässerungswirkung?

IIIc-13 Entwässerungsproblematik der Ortsumgehungs-Strassenbaumaßnahmen Überprüfung der Situation

IIIc-05 im östlichen Bereich Subjektiver Eindruck der Sohlvertiefung und der Veränderung der Morphologie und Lage

IIIc-03 Analoge Situation wie Stechgraben Schatten, Befahrbarkeit, Laub

IIIc-04 Betonweg als Abflusshindernis

IIIc-06 Betriebsverhalten der Becken beobachten/ optimierender Steuerung

IIIc-02 östliche der Baustelle Stechgraben auf der Nordseite zunehmende Verbuschung relevant für Abfluss

IIIc-01 Grundsatzproblem Freihalten Gräben und begleitende Wege Zulaufende Gräben zum Stechgraben beidseitig

IIIc-10 Verbreiterung der A61 - Relevanz der Entwässerung für das Grabensystem?

IIIc-07 neue Umgehungsstrasse K19 Entwässerung in Marlachgraben kritisch?

IIIc-09 Vergrößerung Rastanlage von ca. 86 LKW auf ca. >200 LKW Stellplätze

IIIc-08a Lokale Vernässung trotz der Drainage und der Gräben Drainage "zieht gut" aber ist offensichtlich zu klein und rückgestaut Lochgraben/ Lachgraben/ Neugraben? Vorschlag Lösung durch ergänzende Drainleitung Richtung Lachgraben/ Schleitgraben?

IIIc-08b Baugebiet erfordert korrektur/ Veränderung des Abschlussbereichs der Drainleitung und der Übergabe in den offenen Graben
