1 Ursachen

2 Betroffenheit

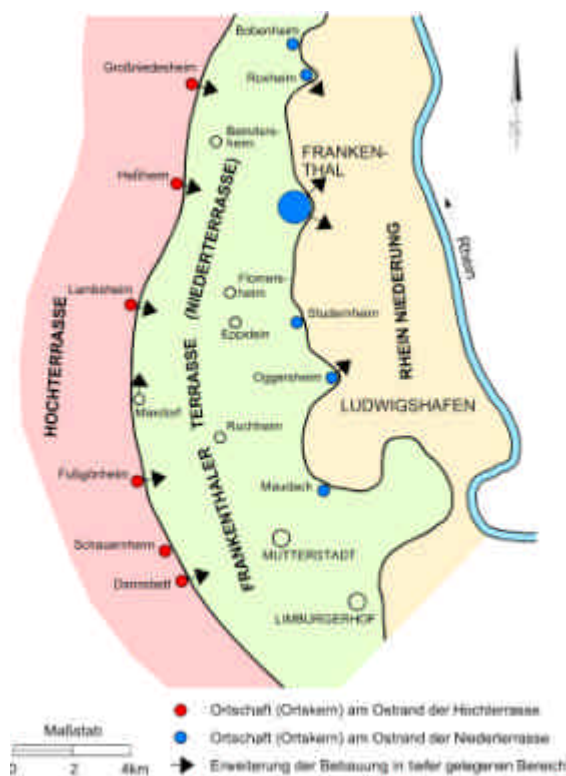
Abbildung 1: Lageplan der Ortschaften

In früheren Zeiten hat sich die Bebauung weitgehend auf grundwasserferne und hochwasserfreie Bereiche beschränkt. Abbildung 1 verdeutlicht die Lage der alten Ortskerne am Ostrand der Hochterrasse und am Ostrand der Frankenthaler Terrasse mit jeweils größeren Flurabständen. Eine Bebauung im mittleren Teil (Beindersheim, Flomersheim, Eppstein, Ruchheim, Mutterstadt) und im westlichen Teil der Frankenthaler Terrasse (Maxdorf) war erst möglich geworden, nachdem vor allem zur Sicherung der landwirtschaftlichen Nutzung Entwässerungsmaßnahmen durch Schaffung eines verzweigten Grabennetzes sowie bereichsweise auch mittels Dränagen durchgeführt waren.

In neuerer Zeit hat sich die Bebauung zunehmend in tiefer gelegenes Gelände mit kleinen Flurabständen ausgedehnt (Abbildung 1). Zudem haben die Untergeschosse/Keller wesentlich größere Raumhöhen als früher. Zahlreiche Keller haben keine ausreichende Sicherung gegen hohe Grundwasserstände (z.B. keine Wannenausbildung), da sie in Zeiten niedriger Grundwasserstände (z.B. Anfang bis Ende der siebziger Jahre) errichtet wurden. Feuchte/nasse Kellerräume führen zu größeren Schäden, da in der Regel eine Nutzung und entsprechender Ausbau der Räume als Wohnräume vorliegt.

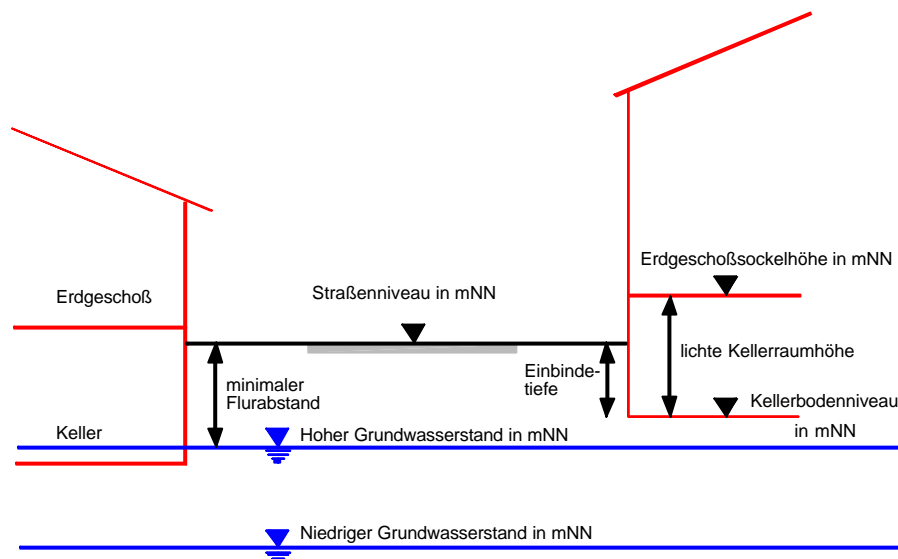
Abbildung 2: Begriffserläuterung

Festzustellen ist, dass oftmals in unmittelbarer Nachbarschaft bei Gebäuden deutlich unterschiedliche Sockelhöhen sowie lichte Kellerraumhöhen und damit unterschiedliche Einbindetiefen der Keller in den Untergrund vorliegen (siehe Schemazeichnung in Abbildung 2). Die Betroffenheit ist damit im Untersuchungsgebiet nicht über größere Flächen, sondern nur in Einzelbereichen gegeben. Diese Einzelfälle können allerdings jeweils mehrere Häuser umfassen, wenn es sich beispielsweise um baugleiche Reihenhäuser einer Bauträgergesellschaft handelt.
